**Ergebnisbericht:**

**Umwelttechnische Erkundungen**  
**im Bereich des Bahnhofs Ober Roden**

**Projekt-Nr. 298-06**

Egelsbach, 10.08.2007

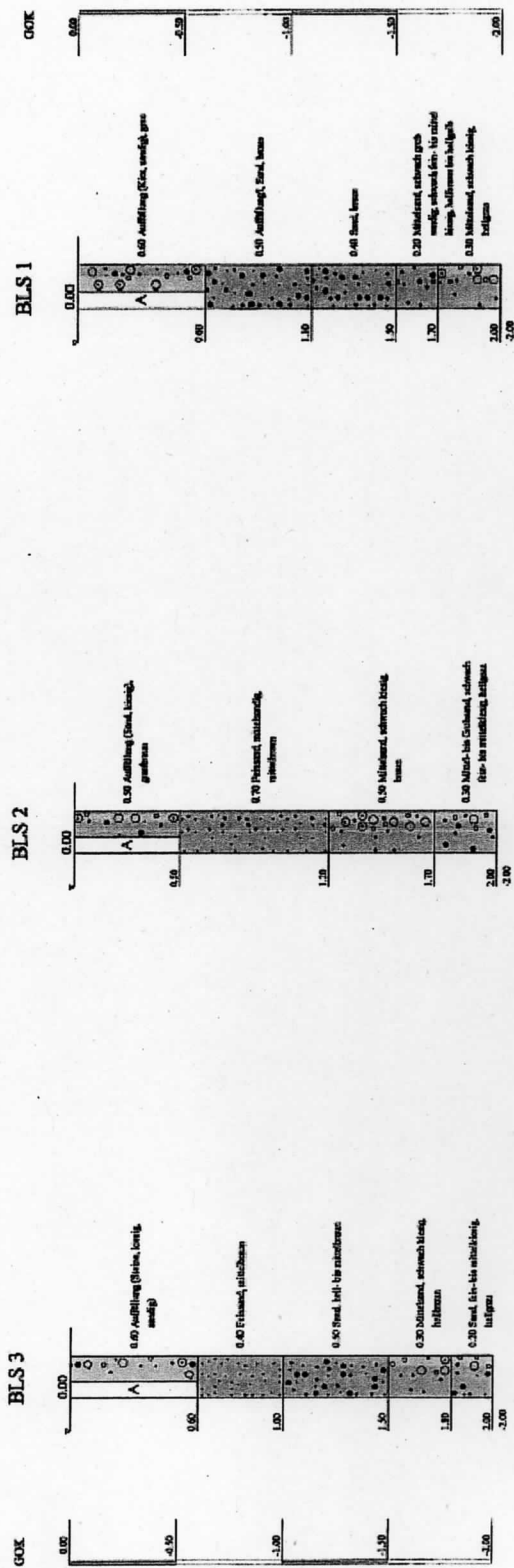
In allen Sondierungen wurden Auffüllungen von mindestens 0,50 m Mächtigkeit angetroffen. Die maximale Auffüllungsmächtigkeit zeigte die Sondierung BLS 7 in der Werkstatt mit 1,60 m. Das Auffüllungsmaterial war ausgesprochen inhomogen und bestand überwiegend aus einem Gemisch von Boden, Schlacke und Bauschutt mit unterschiedlichen Beimengungen von Asche, Glas und Metall. In derartigen Auffüllungen muss erfahrungsgemäß mit erhöhten Gehalten von Schwermetallen und polycyclischen aromatischen Kohlenwasserstoffen gerechnet werden, die allerdings meist in schwer löslicher Form vorliegen und deshalb nur selten eine Gefährdung für das Grundwasser darstellen. Auch für Nutzer des Geländes stellen diese Stoffe, wenn der unmittelbare Kontakt z.B. durch eine Versiegelung unterbunden wird, meist keine Gefährdung dar. Bei unsensibler Nutzung ergibt sich meist kein Sanierungsbedarf beim Antreffen derartiger Auffüllungen. Wird das Material jedoch bei Baumaßnahmen entnommen, so gelten bei der Verwertung die abfallrechtlichen Bestimmungen, was zumeist mit erhöhten Kosten verbunden ist.
